ANALISIS DAMPAK KERUSAKAN INFRASTRUKTUR AKIBAT LIKUIFAKSI DI PALU

Sainuddin^{1*)}

¹⁾Universitas Sulawesi Barat

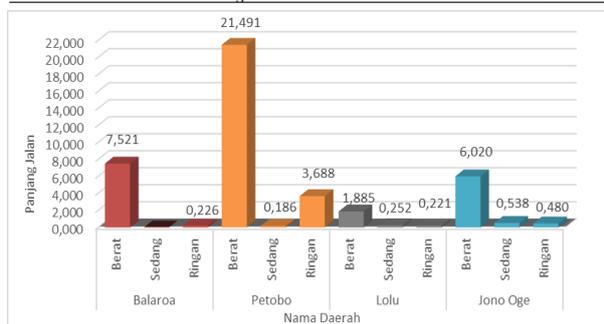
Gambar 3. Grafik Panjang jalan setelah likuifaksi

Pada Gambar 3 dapat dilihat besar kerusakan jaringan jalan yang terjadi dimana kerusakan jaringan jalan terpanjang terjadi pada daerah Petobo dengan panjang total jaringan jalan yang mengalami kerusakan berat 21.491 km, panjang jaringan jalan yang mengalami kerusakan sedang 0.186 km dan panjang jalan yang mengalami kerusakan ringan.

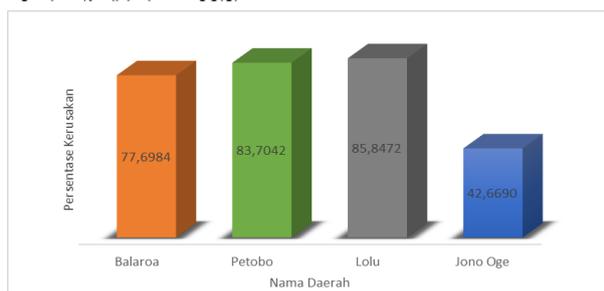
Gambar 4. Barchart rekapitulasi Panjang jalan sebelum dan sesudah likufaksi

Pada Gambar 4 persentase kerusakan jaringan jalan akibat terjadinya bencana likuifaksi kerusakan jaringan jalan terparah pada daerah Lolu dengan persentase kerusakan 85.8472% dan daerah yang mengalami kerusakan jaringan jalan paling sedikit pada daerah Jono Oge dengan persentase kerusakan 42.6690%.

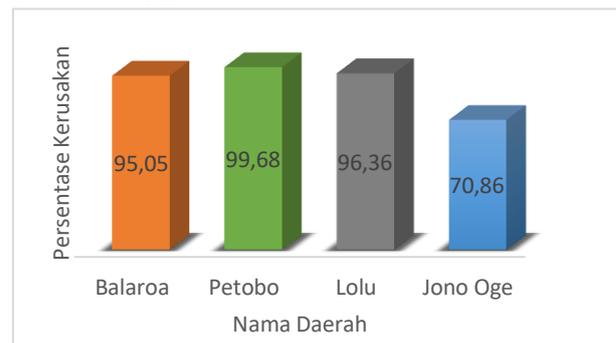
Gambar 5. Barchart bangunan setelah likuifaksi

Pada Gambar 5 persentase kerusakan bangunan akibat terjadinya bencana likuifaksi kerusakan bangunan terparah pada daerah Petobo dengan persentase kerusakan 99.68% dan daerah yang mengalami kerusakan bangunan paling sedikit pada daerah Jono Oge dengan persentase kerusakan 70.86%.

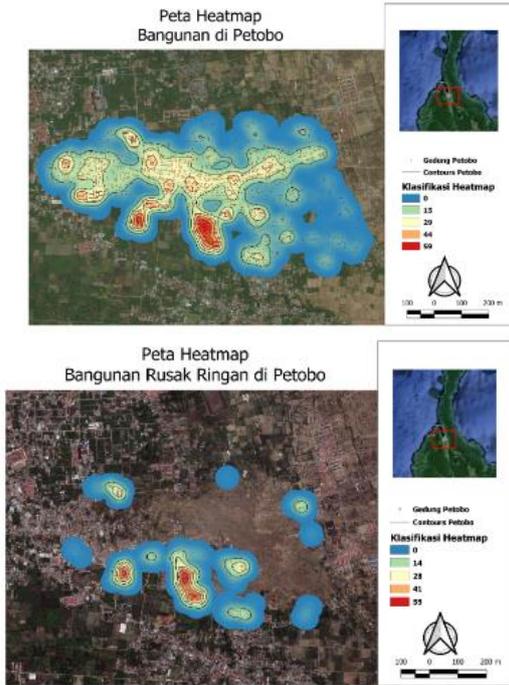
Gambar 6. Peta heatmap bangunan Petobo
b. Balaroa

Berdasarkan hasil analisis spasial pada peta heatmap bangunan, bahwa dapat dilihat kondisi sebelum dan sesudah terjadinya likuifaksi. Warna merah menandakan tipe kerusakan berat pada masing-masing daerah tersebut. Warna orans menandakan kerusakan sedang dan warna kuning untuk jenis kerusakan ringan.

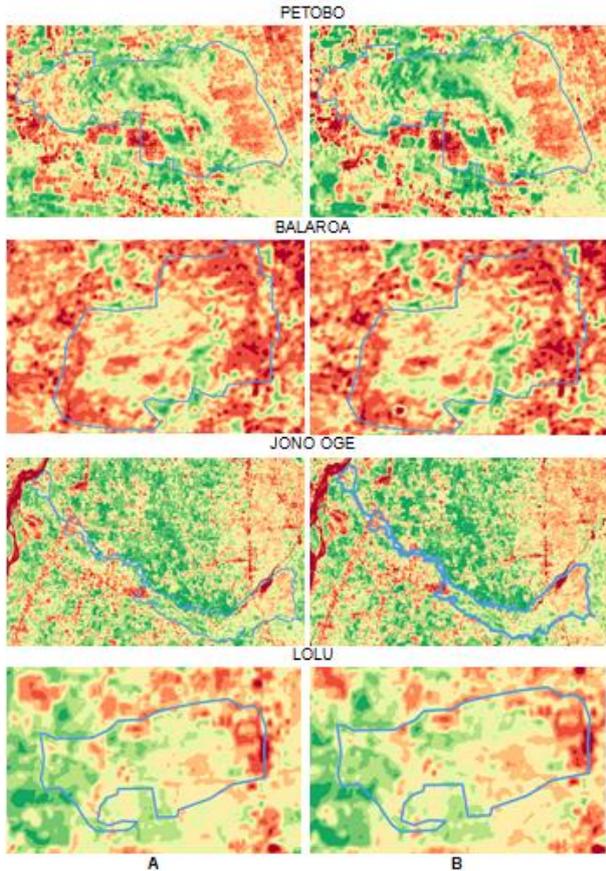
Gambar10. Indeks Vegetasi A) Sebelum Likuifaksi B) Sesudah Likuifaksi

Berdasarkan Gambar 10 dan Tabel 8,9 tersebut Keberadaan vegetasi ditandai dengan warna hijau, sedangkan daerah ditandai dengan warna merah pada peta ditandai dengan tidak ada vegetasi. Daerah vegetasi yang dimaksudkan adalah keberadaan tumbuhan yang terbaca oleh satelit, sedangkan

daerah tidak ada vegetasi adalah daerah yang terdapat pemukiman atau adanya sebaran bangunan didalamnya.
